**PROJET E KPENGBA**

**RESULTATS DE SCREENING ENVIRONNEMENTAL ET SOCIAL REALISE A PISSA  
ET MBAIKI ASSORTI DE DEUX PLANS DE GESTION ENVIRONNEMENTALE ET  
SOCIALE SIMPLIFIES DES CHANTIERS**

**Février 2025**

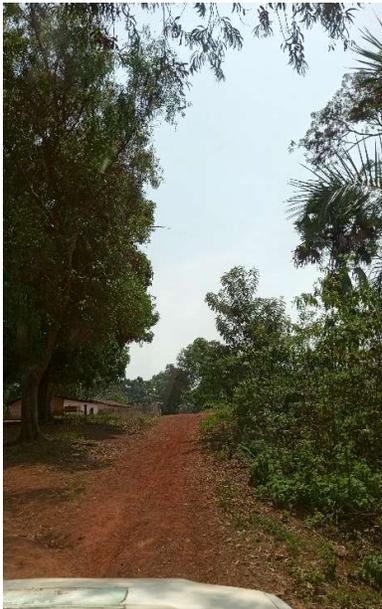
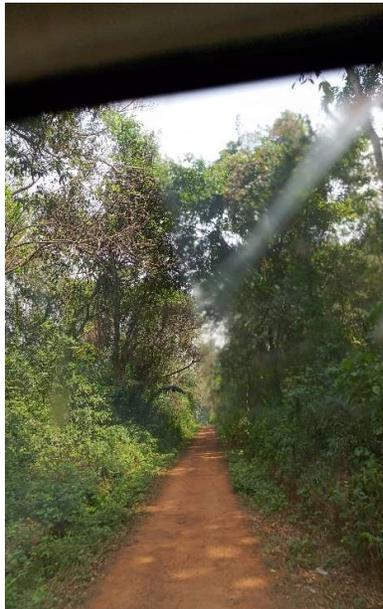
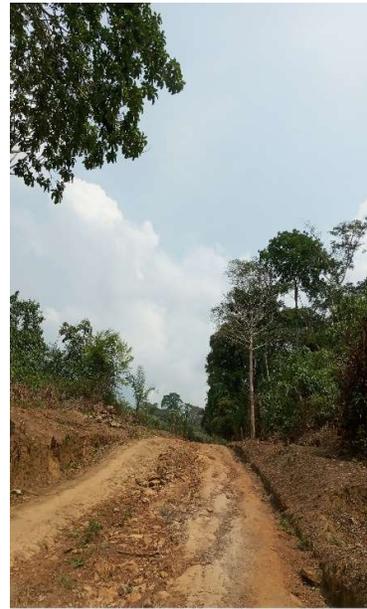
La plupart de ces routes conservent leur profil mais font l'objet d'une colonisation progressive de la végétation. La dégradation n'y est pas très avancée mais les branches des arbres qui sont dans l'emprise débordent sur la route.

### **Routes moins dégradées, éloignées des habitations mais menacées de colonisation par la végétation**

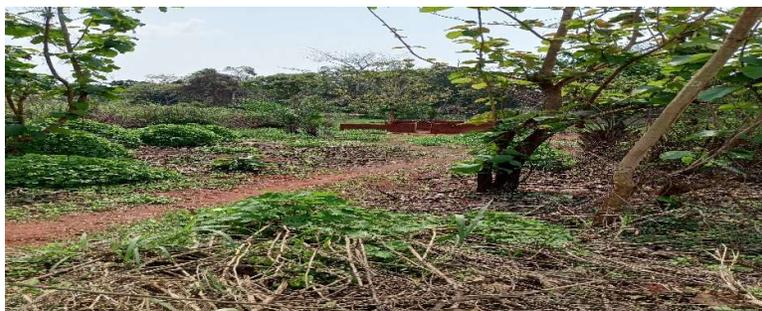
Cependant, le relief incliné et accidenté de la ville provoque de fort mouvement d'eau dans les quartiers qui sont à la source des dégradations des sols et des inondations. Cette situation est constatée au niveau de l'axe tearfund – Jeanne d'arc où les fossés qui vont être creusés tout au long de la rue vont déboucher sur une cuvette susceptible de retenir l'eau et le débordement va provoquer une inondation des parcelles avoisinantes.

### **Zone inondable à cause des fossés creusés au niveau de Tearfund**

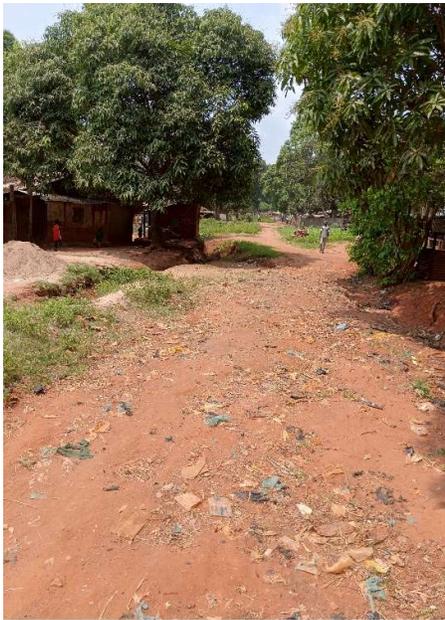
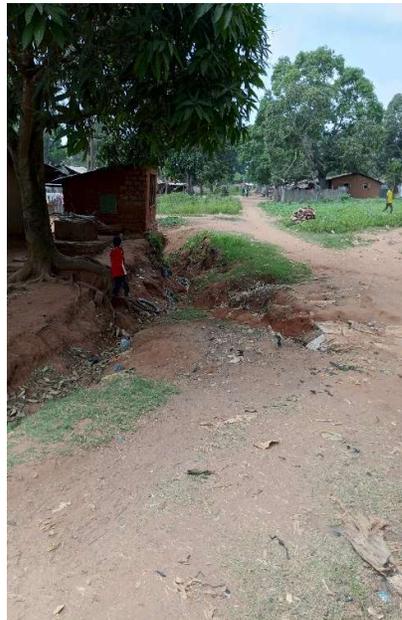
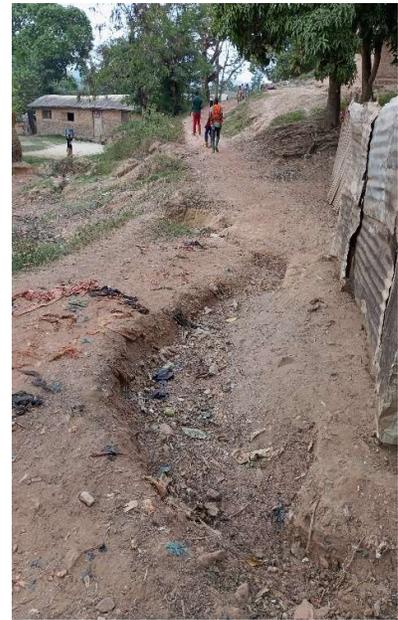
Cette situation est également observée au niveau du quartier Bobolo où une réhabilitation de la rue et l'aménagement des fossés sont prévus. Le relief en pente du quartier donne lieu à un passage brutal d'eau pendant la saison des pluies et une dégradation des sols accompagnée d'inondation.

### Rue dégradée à cause d'inondation à Bobolo

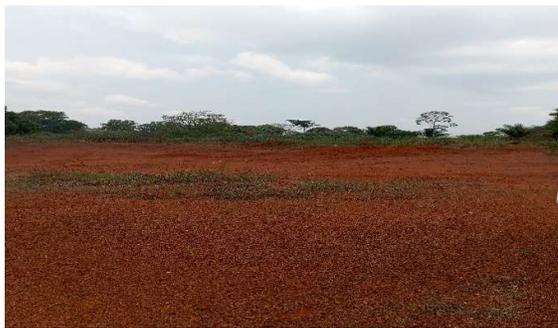
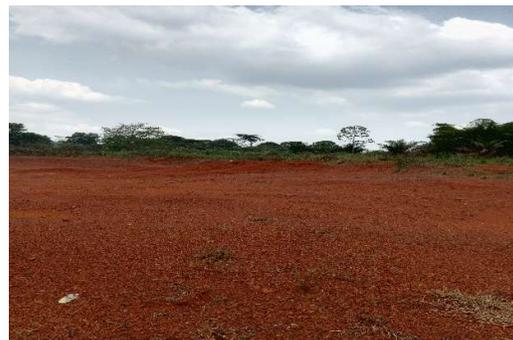
Il n'y aura pas un apport important en matériaux, mais en cas de besoin la ville dispose d'une carrière située à la sortie sud de la ville. Il n'y aura donc par ouverture d'une nouvelle carrière qui pourra être à la source d'un déboisement de l'espace.

### Carrière de latérite de la ville de Mbaiki
